Flößerei im Thüringer Wald

Der Lütsche-Flößgraben zwischen GESTERN – HEUTE – und MORGEN !?

Studienarbeit im Modul MLA 2.10 „Projekt Kulturlandschaftsentwicklung“
Studienfachrichtung Landschaftsarchitektur der Fachhochschule Erfurt

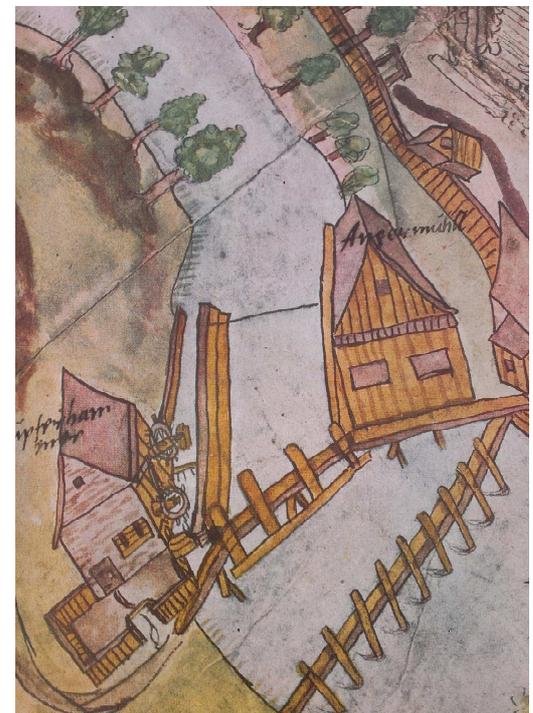
Abbildung 2 Historische Darstellung von Mühlgraben, Wehren und Fangrechen.
Bildquelle: Wilsdorf (1960)

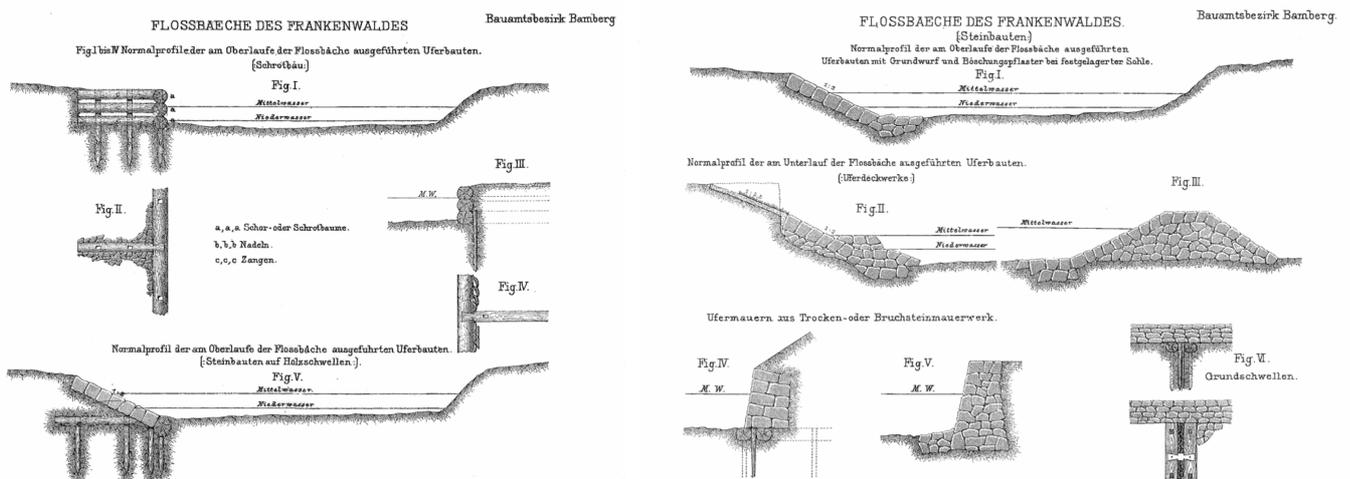
Abbildung 4 **Verschiedene Möglichkeiten der Verbauungen an Flößgräben.** Links ist die Uferbefestigung durch Schrottbauweise, rechts durch Steinbauweise dargestellt. *Bildquellen: Gunzelmann & Dorn (o.J.)*

Flößbäche / Flößgräben wurden – aufgrund der Notwendigkeit eines möglichst geradlinigen Verlaufs des Wasserweges – teilweise hochgradig verändert und wiesen somit einen stark naturfernen Charakter auf. Naturnahe Gewässer wurden durch Verlagerung des Bachbetts, Uferbefestigungen in Form von Längsverbauungen, Verbreiterung und Glättung der Bachsohle und Einbau bachfremder Materialien (Pflastersteine, Bretter) derart abgewandelt, dass „[...] sie teilweise noch heute den Eindruck von kleinen Kanälen machen (Abb. 4).“¹⁹ Für weitere, ausführlichere Informationen bezüglich der Bauweisen an Bächen sei auf die einschlägige Literatur (u.a. Gunzelmann & Dorn, Silberschlag, J. E. & Hohenthal, P. v., u.a.) verwiesen.

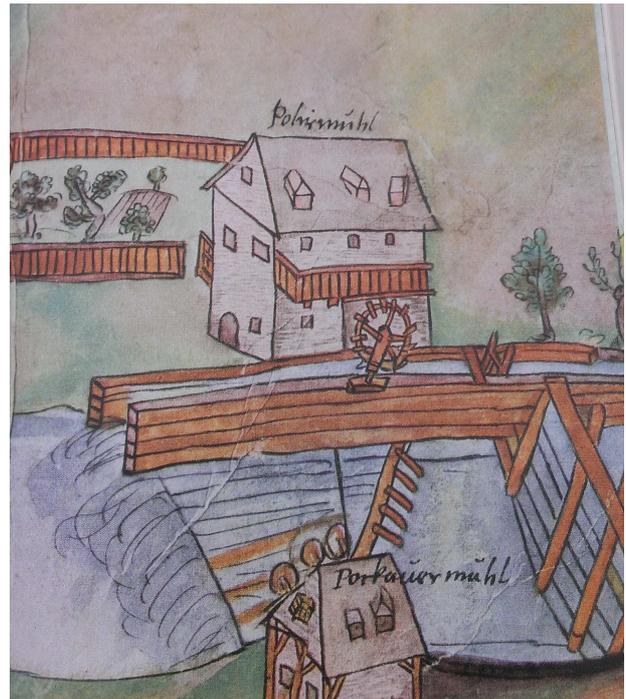
Abbildung 5 Darstellung der Notwendigkeit von Wehren für den Mühlenbetrieb.
Bildquelle: Wilsdorf et al. (1960)

Wehre (Abb.5) dienten vor allem den Mühlen zur Energieerzeugung, indem sie durch Höhenunterschiede potentielle Energie des Wassers bereitstellten. Darüber hinaus wurden sie angelegt, um ein ausreichend hohes Stauwasserangebot für die Flößerei bereitzustellen. Die enge Verbindung zwischen der Flößerei und dem **Mühlenbetrieb** zeigt sich vor allem in diesem Punkt, da die Schneidmüller stets auf den Materialtransport als auch –abtransport durch die Flößer angewiesen waren und die Produktion von Schnittholz unter Nutzung der Wasserkraft bis tief in das 19. Jahrhundert einen wesentlichen Wirtschaftsfaktor darstellte. Andererseits wurde stellenweise die Flößerei erst durch den Wasseranstau der Mühlen möglich gemacht.

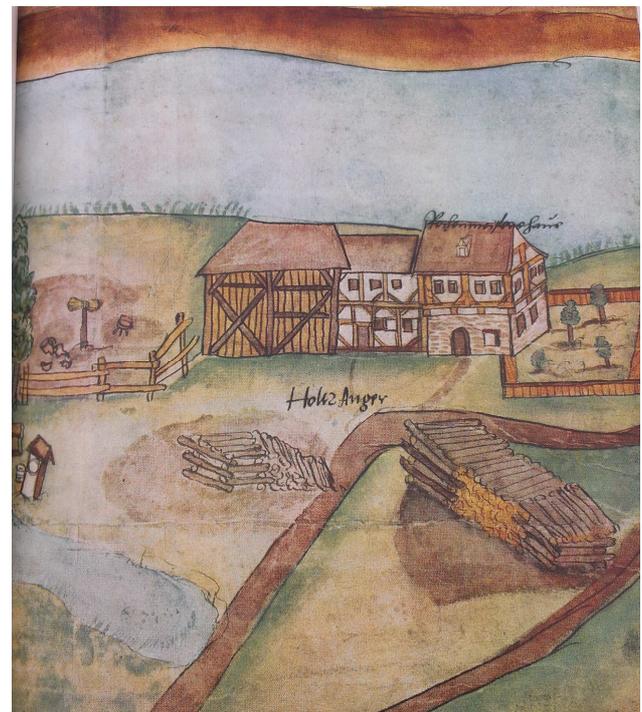
Abbildung 6 Darstellung der zentralen Lage des Holzangers im historischen Flößerort.
Bildquelle: Wilsdorf et al., (1960)

Holzlagerplätze (Länden) entstanden innerhalb bzw. flussabwärts und –aufwärts größerer Flößerorte und dienten neben der Lagerung zum Entasten, Putzen und Vermessen des geschlagenen Holzes (Abb.6).

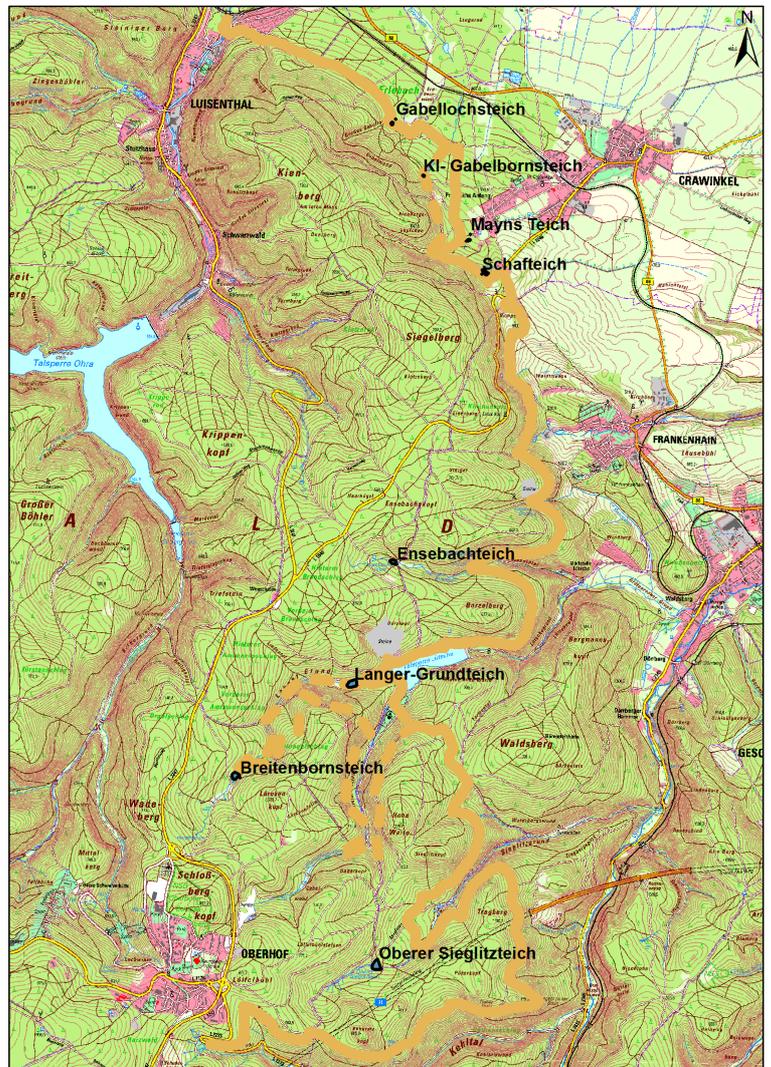
Abbildung 7 Verlauf des „Lütsche-Flößgrabens“ zwischen Oberhof und Luisenthal. Dargestellt sind ebenso die heute noch auffindbaren Floßsteiche; Hintergrundkarte DTK25 TLVermGeo 2013.

Der Lütsche-Flößgraben erstreckte sich auf einer Gesamtlänge von etwa 23 Kilometern. Seinen Anfang nahm der historische Grabenverlauf bei Oberhof auf einer Höhe von 760 m ü. NN, verlief – geführt über fünf „Abfälle“ (vgl. auch Anhang 2) – mit einem durchschnittlichen Gefälle von 0,02 Prozent vorbei an Frankenhain und Crawinkel (Friedrichsanfang) nach Luisenthal, wo er in den Luisenthaler Mühlgraben und schließlich in die Ohra mündete (Abb. 7). Zur Zeit der Nutzung befand sich der Verlauf des Flößgrabens im Herzogtum Sachsen-Coburg-Gotha, heute haben sowohl die Landkreise Gotha und Schmalkalden-Meiningen als auch der Ilmkreis Anteil am historischen Grabenverlauf.

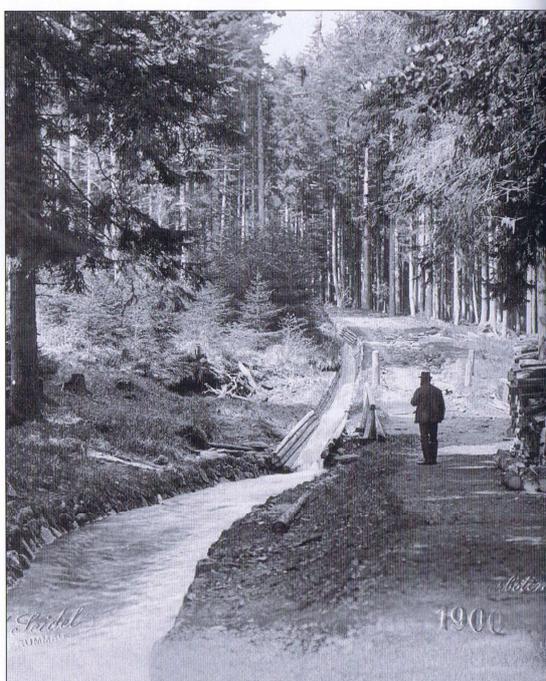
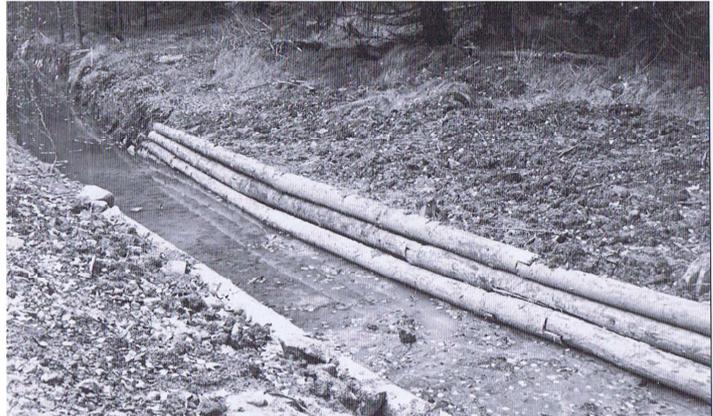
Abbildung 8 Historischer Flößgrabenverlauf im Böhmerwald (links) und die ursprüngliche Ausgestaltung dessen in einfacher Holzbauweise. In ähnlicher Art und Weise kann man sich den Lütsche- Flößgraben wahrscheinlich auch vorstellen.
Bildquelle: Lange (2004)

Im Jahr 1691 wurde durch Anlage von Flößteichen nördlich des Schloßberges mit dem Bau des Lüttschegrabens begonnen. Der Graben wurde mit Brettern (Abb. 8) ausgelegt, das durch den Aushub nicht mehr benötigte Erdmaterial diente als Abdichtung.²¹

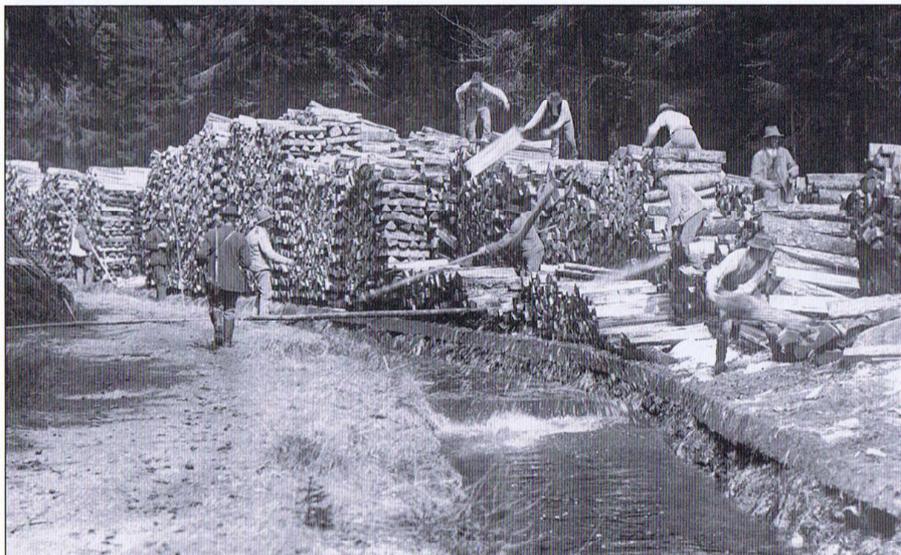
Abbildung 9 Scheitholzflößerei auf dem Schwarzenberger Schwemmkanal (Böhmerwald) zu Beginn der Schneeschmelze. Auch hier ist der direkte Vergleich mit dem Lütse-Kanal denkbar.
Bildquelle: Lange (2004)

Die Flößerei auf dem Lütsegraben erfolgte von der Fertigstellung des ersten Abschnitts im Jahr 1702 bis zur Einstellung des Flößereibetriebes 1719. Das über das Jahr geschlagene Scheitholz wurde an bestimmten Sammelstellen aufgestapelt und zu Beginn der Schneeschmelze in den Graben geworfen (Abb. 9). Um ausreichende Wassermengen zu gewährleisten, wurden darüber hinaus alle querenden Bäche als auch die angelegten Flößteiche in den Graben umgeleitet. Die sich oftmals über Wochen hinziehende Flöße wurde durch Flößknechte unterstützt, die vermutlich aus umliegenden Dörfern – so auch dem ehemaligen Dorf Lütse – verpflichtet wurden und sich festsetzendes Holz wieder zurück in das freie Wasser stießen²⁷. Das Holz wurde weiter über die Ohra-Talsperre und die Apfelstädt zu seinem Bestimmungsort – meist Erfurt – geflößt, wo es anschließend verkauft wurde²⁸ (vgl. dazu auch Abb.1).

Ende März oder Anfang April begann die Schwemme. Dabei wurden als Schwemmhilfe die drei künstlichen Klausen und der aufgestaute Plöckensteiner See in genau festgelegter Reihenfolge abgelassen.

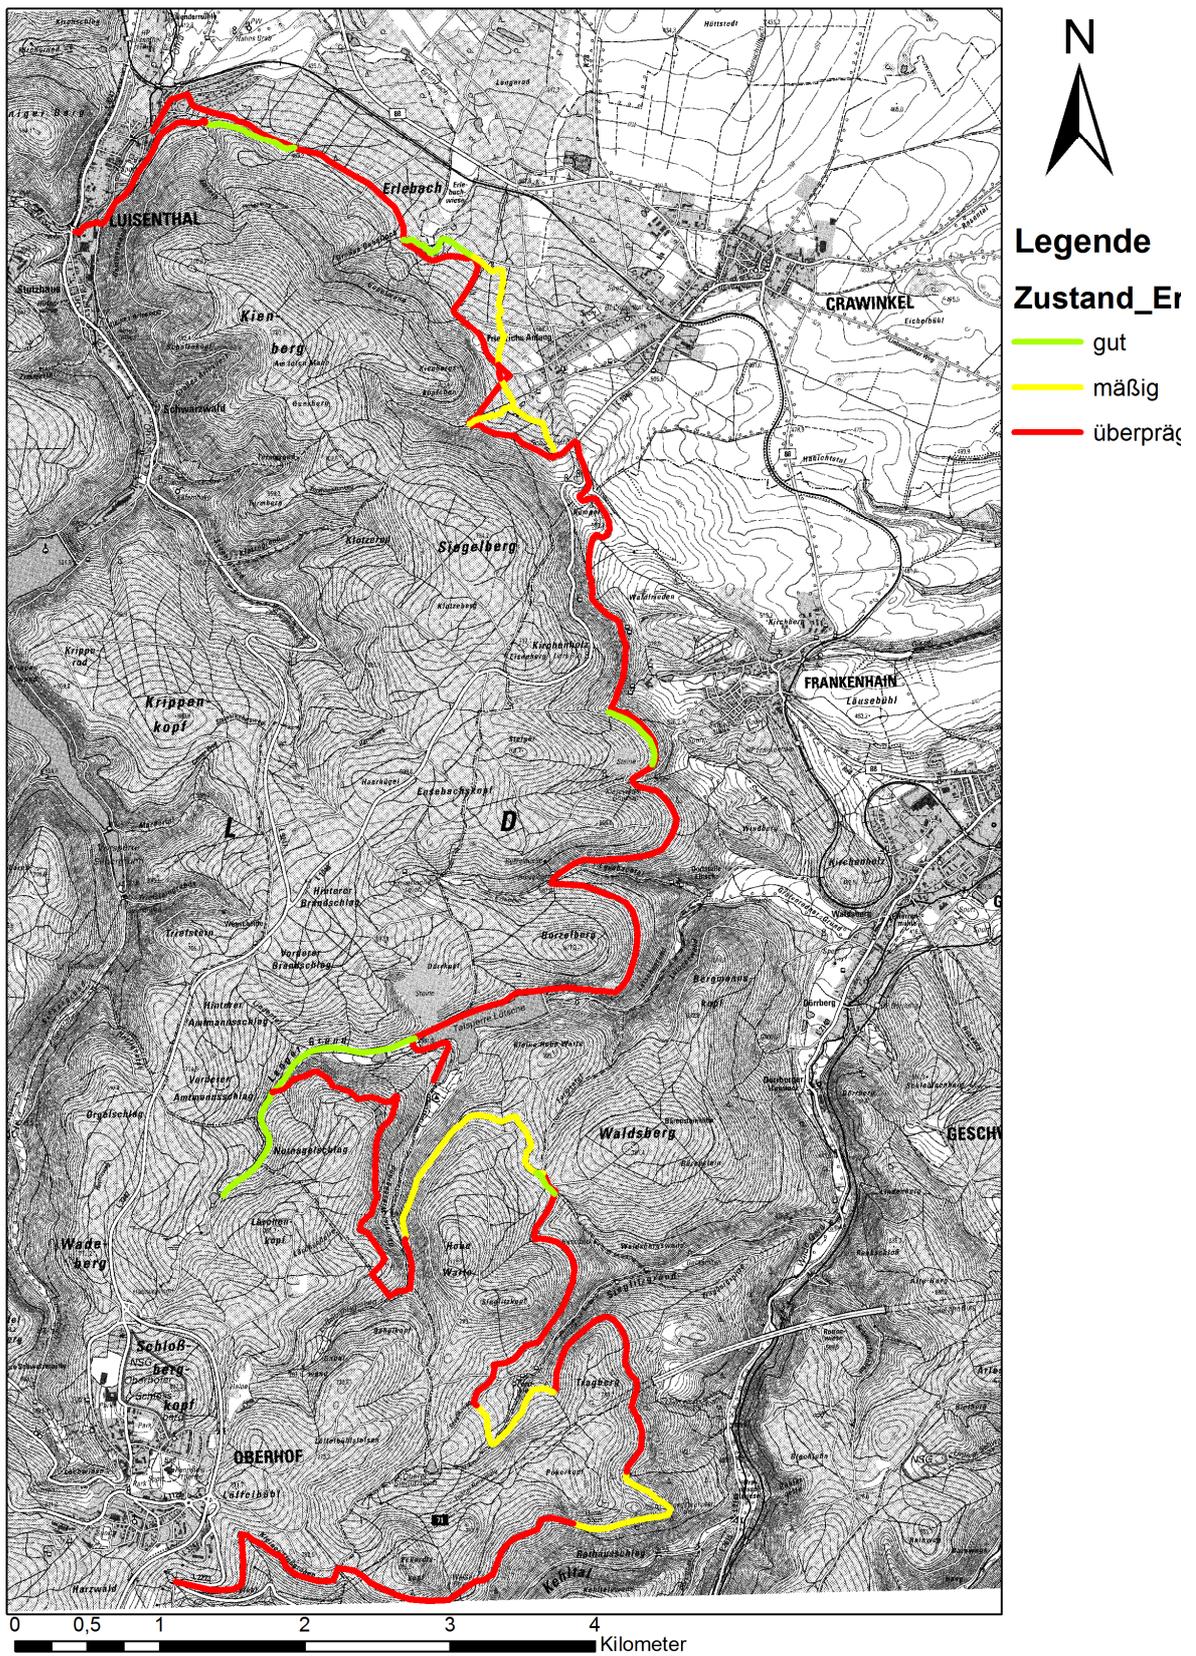
Abbildung 10 Bewertung des Zustandes des historischen Flößgrabenverlaufs; Hintergrundkarte DTK25 ThLVermGeo 2013.

Der allgemeine Erhaltungszustand des historischen Grabenverlaufes wurde anhand einer Übersichtskarte (Abb.10) dargestellt. Dabei wurden folgende drei Kategorien zur Bewertung des Grabens definiert:

- **gut** – Die Grabenrelikte sind auch heute noch im Gelände nachvollziehbar und lassen einen Eindruck von der Bauweise des historischen Flößgrabens zu.
- **mäßig** – Grabenrelikte lassen sich nur durch intensive Suche im Gelände nachvollziehen und sind nur noch schwer auffindbar.
- **überprägt** – Der historische Grabenverlauf lässt sich nicht mehr nachvollziehen und ist vor allem durch intensiven Wegebau und forstwirtschaftliche Nutzung überprägt worden.

Gegenwärtig befindet sich der historische Grabenverlauf zu großen Teilen in einem überaus schlechten Zustand, wobei lange Grabenabschnitte heute nicht mehr aufzufinden sind. Der „Alte Flößgraben“ wurde dabei vornehmlich durch Forst- bzw. Wegebauarbeiten überprägt und verläuft heute in weiten Teilen unter ausgebauten Forstwegen. Andere Bereiche wurden vermutlich auch durch natürliche Erosionsprozesse bzw. Hangrutschungen beeinflusst. Darüber hinaus werden Relikte, die heute noch zum Teil einen Eindruck des historischen Grabenverlaufes zulassen (Abb. 11 & 12), durch weitere forstwirtschaftliche Maßnahmen, vor allem aber dem Einsatz schwerer Maschinen zur Holzernte und dem Holztransport, in ihrem Bestand stark eingeschränkt.

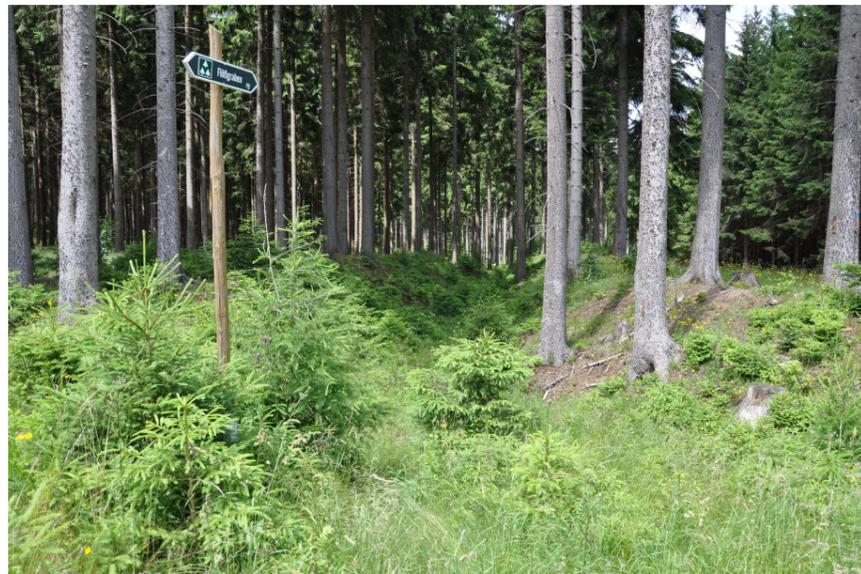
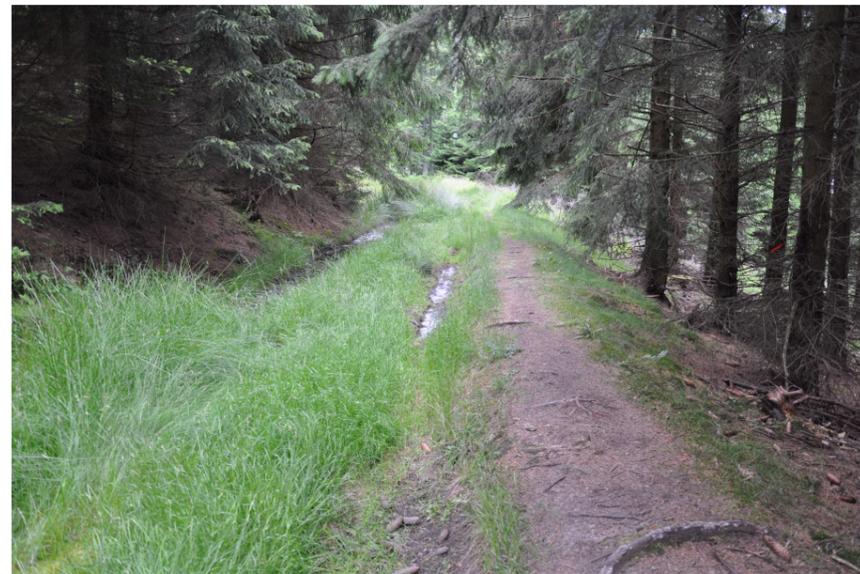
Abbildungen 11 und 12 Heute noch gut erhaltene Relikte des historischen Grabenverlaufs.
Bildquelle: Barnkoth (2016)

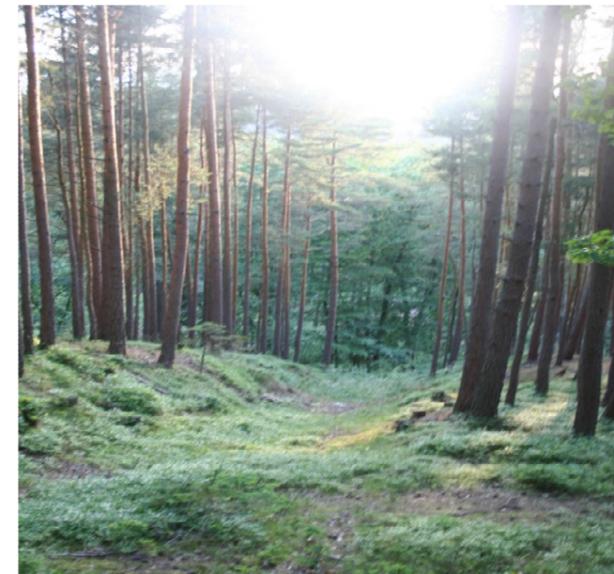
Abbildung 13 Relikt einer historischen Schleifbahn.
Bildquelle: Bubholz (2016)

Schleifbahnen und Lassen (Abb.13) sind zum Teil auch heute noch als Relikte in direkter Nähe zum Campingplatz an der Lütsche-Talsperre und unweit der Ortschaft Luisenthal nachweisbar. Die ursprüngliche Form und damit auch die Funktionen lassen sich im Gelände relativ gut nachvollziehen.

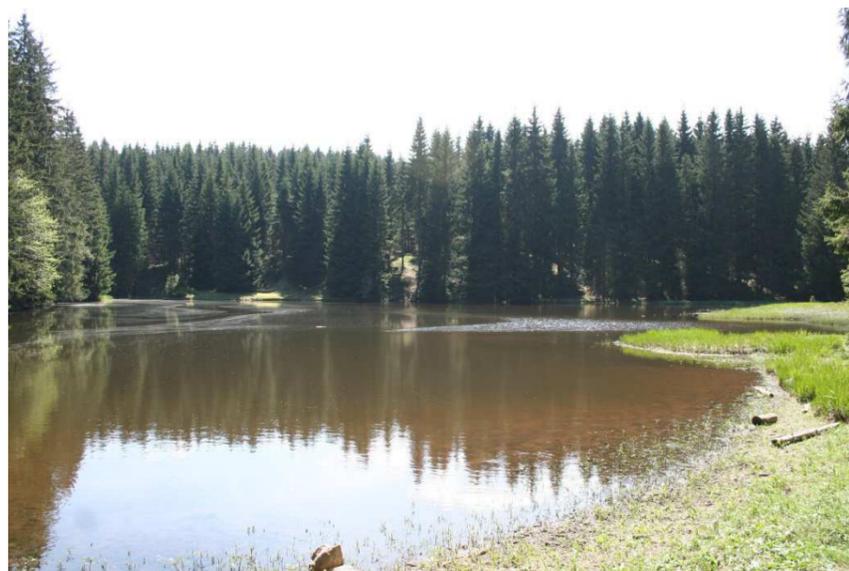
Abbildung 14 Der Sieglitzteich als heute noch gut erhaltener Floßteich nahe Oberhof.
Bildquelle: Bubholz (2016)

Eine Vielzahl **historischer Floßteiche** (vgl. hierzu Anhang 3) sind auch heute noch in ihrem Bestand erhalten. Floßteiche wie der Obere Sieglitzteich nahe Oberhof (Abb. 14) oder der Schafsteich bei Crawinkel (Abb. 15) befinden sich in einem vergleichsweise guten Zustand, sind jedoch durch Verlandungsprozesse stark in ihrem Bestand gefährdet sind.

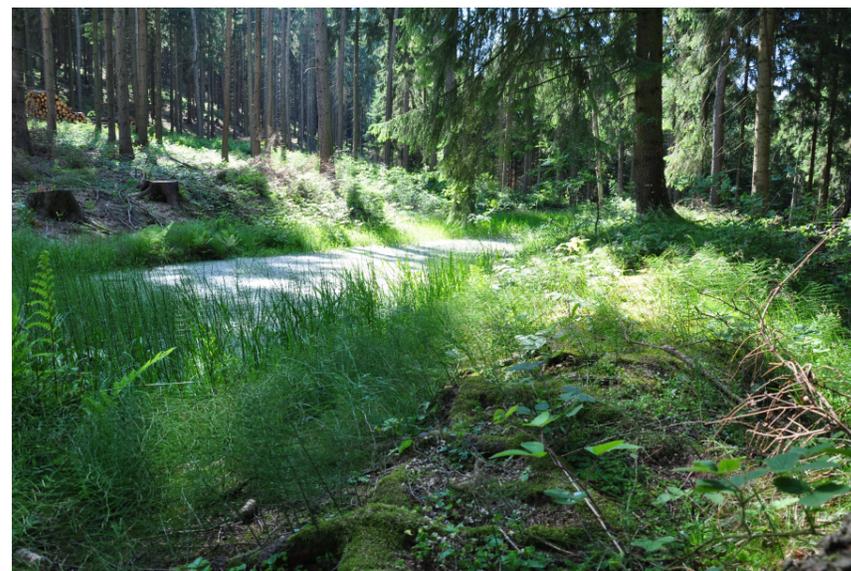
Abbildung 15 Der Schafsteich bei Crawinkel ist stark verlandet.
Bildquelle: Barnkoth (2016)

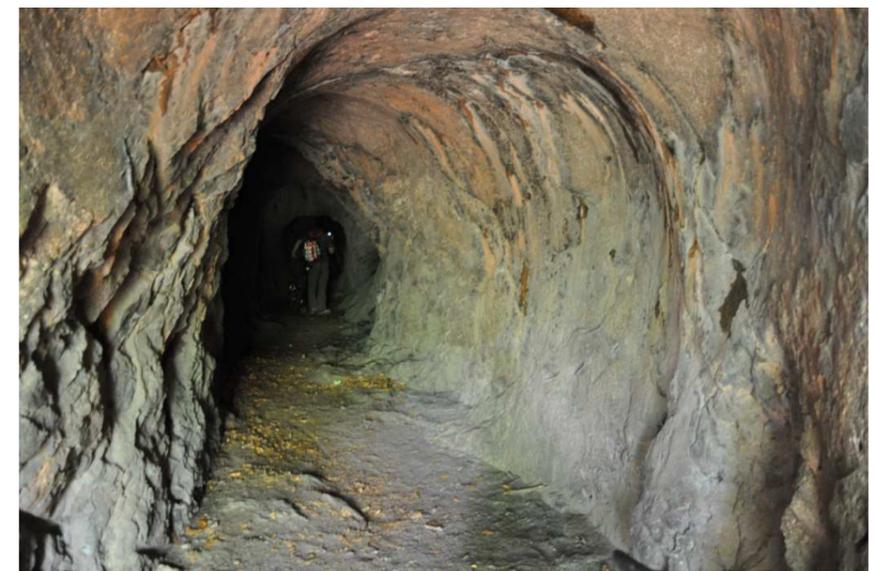
Abbildung 16 Blick in den nahezu völlig finsternen Tunnel des „Ausgebrannten Steins“.
Bildquelle: Barnkoth (2016)

Der **Ausgebrannte Stein** (Abb.16) stellt hinsichtlich seines Erhaltungszustandes und seiner Raumwirkung das am besten erhaltene Relikt des Lütsche-Flößgrabens dar. Die zum Relikt führenden Wegabschnitte befinden sich hingegen in einem weniger guten Zustand, sodass die Anbindung an die konzeptionelle Entwicklung dieses Bereichs einen wesentlichen Impuls setzt.
