8 Pflege- und Entwicklungskonzept

Anhang 1 – Bewertung noch vorhandener Flößgrabenrelikte nach BÜTTNER (2008)

Anhang 2 – Längsprofil des Lütsche-Flößgrabens

Anhang 4: Fotodokumentation

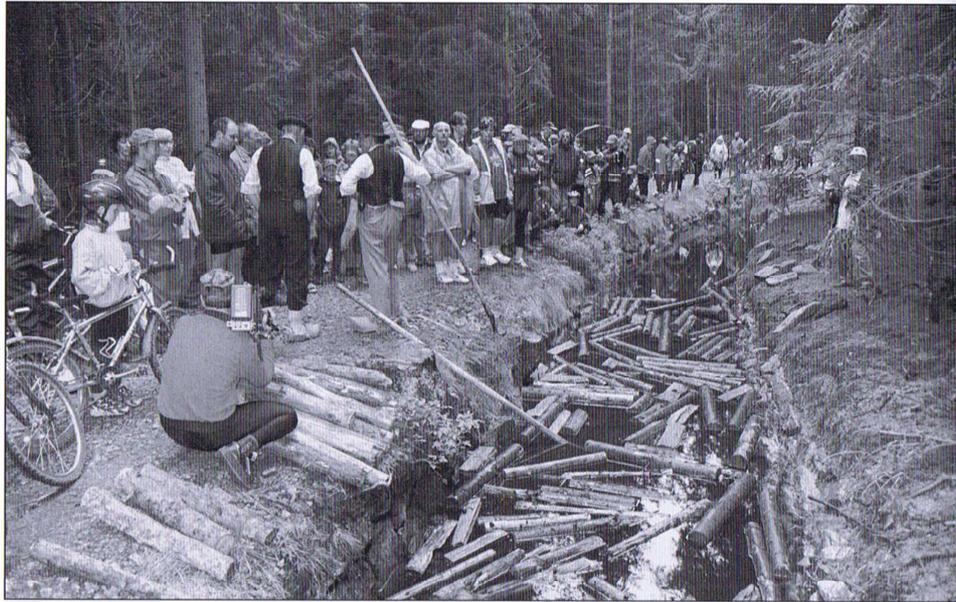
Abbildung 20 Schauflößen im Böhmerwald.

Bei den Schauschwimmen bilden sich im sonst so stillen Böhmerwald kleine Völkerwanderungen. Am 15. Mai 1999 werden die schwimmenden Scheiter von einem Kamerateam des tschechischen Fernsehens begleitet.

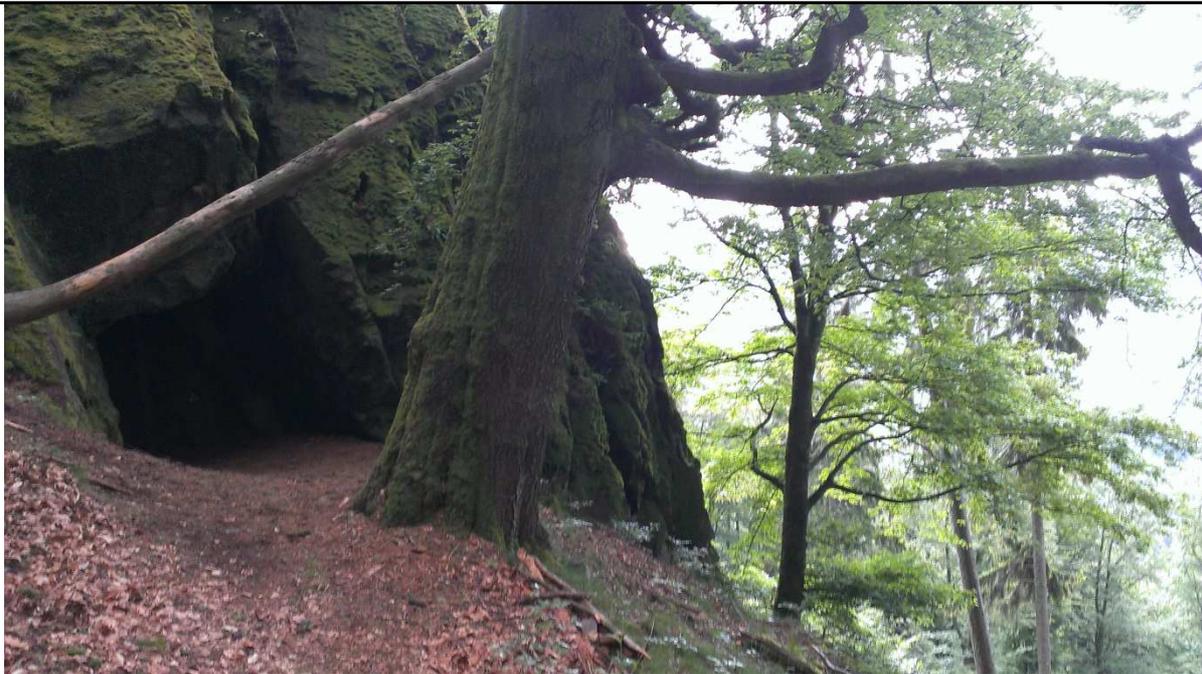
Aktuelles Foto eines Objektes:

AUSGEBRANNTER STEIN				
Code/Verzeichnis-Nr.:		Blatt-Nr.:	Erfasser:	Datum:
			C. Barnkoth, A. Bubholz, F. Simon	30.08.16
Lage des Objektes:				
Bundesland:	Regierungsbezirk:	Landkreis:	Gemeinde:	Gemarkung:
Thüringen		Gotha/ Ilmkreis/ Schmalkalden-M.	Gräfenroda	
Blatt TK 25:		Rechtswert:	Hochwert:	
5230 – Oberhof				
Objekteigenschaften:				
Kartierschlüssel-Code:		Größe (L/B/H):	Umgebung:	
		38 m / 2,2 m / 2,3 m		
Formtyp und Gruppierung:				
Einzelobjekt				
Kurzbeschreibung des Objektes:				
<p>In Anbetracht der Tatsache, dass während des zweiten Bauabschnitts des Flößgrabens am Kehltalsteins eine Wendung der Bachläufe um 90° zu meistern gewesen wäre, entschied man sich im Jahr 1704 zur „Aushöhlung des Kehltalsteins“ durch Feuersetzen. In älteren Quellen findet man dazu (Immel, 1928): „Es ist also die uralte Gewinnungsart der Bergleute, das „Feuersetzen“ zum Durchbrechen des Felsens, benutzt worden [...]. Das Gestein wurde durch Feuer erhitzt, hierdurch ausgedehnt und erhielt durch die nachfolgende Abkühlung, vielleicht durch Übergießen mit Wasser, Sprünge und Risse. Dann konnte mittels der gewöhnlichen Werkzeuge der Bergleute das Gestein herausgearbeitet werden.“</p>

Objektbewertung:				
Erhaltungszustand:		Gefährdung:		
Gut		Gering		
Seltenheit:		Regionaltypik:		
Hoch		Untypisch		
Landschaftliche Erlebniswirksamkeit:				
Sehr hoch				
Schutz-, Pflege- und Entwicklungsmöglichkeiten:				
<p>Erhöhung der Öffentlichkeitswirksamkeit durch Ausrichtung von geführten (Rad)Wanderungen, Flößertagen, Errichtung von Informationstafeln</p> <p>Weitere Entwicklungsmöglichkeiten s. Pflege- und Entwicklungskonzept</p>

Das wohl bedeutsamste erlebbare Relikt, der sogenannte „Ausgebrannte Stein“ (vgl. Kap. 6.2), könnte für eine Multimedia-Show zur Entstehung und dem Betrieb des Flößgrabens sowie dessen Einfluss auf die Landschaft genutzt werden. Weitere Veranstaltungsinhalte könnten ein Flößgraben-Triathlon, geführte Wanderungen und Floßfahrten sowie ein „Flößercamp“ auf und am Lütsche-Stausee sein. Abgerundet werden könnte das Programm durch regionale kulinarische Spezialitäten und der Präsentation alter Handwerksberufe im

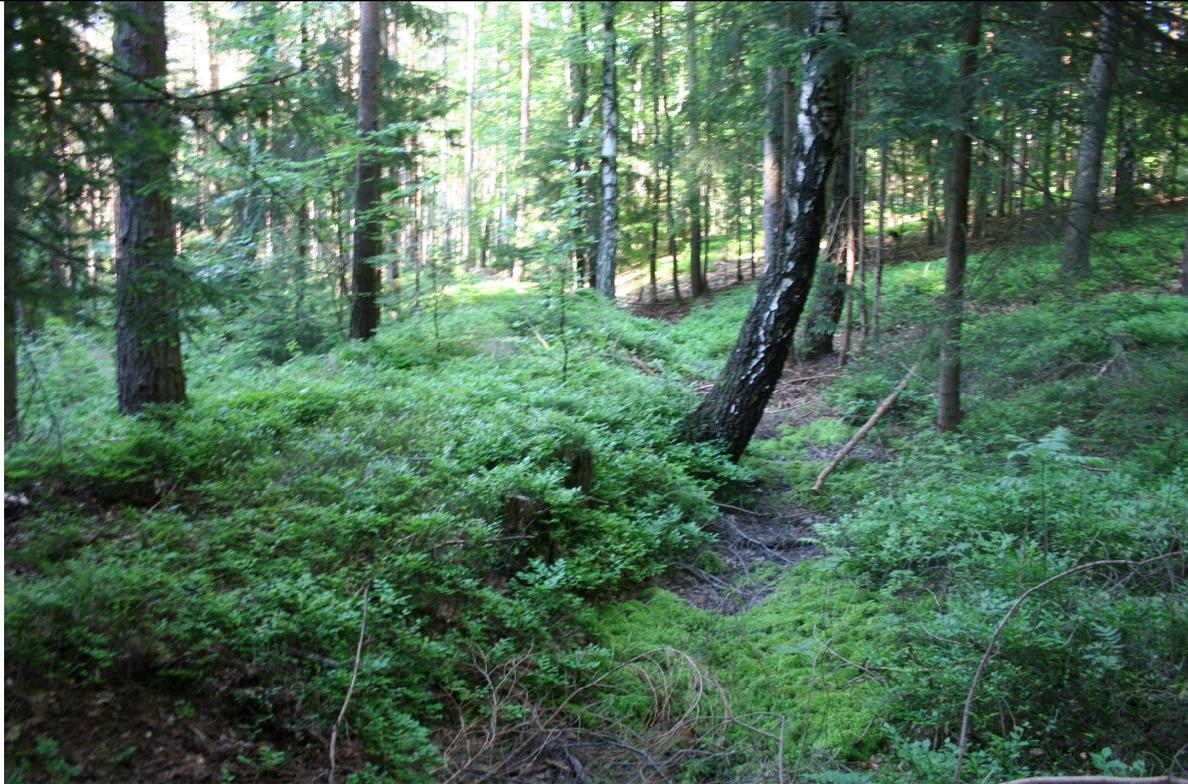
Aktuelles Foto eines Objektes:

GUT ERHALTENE GRABENRELIKTE				
Code/Verzeichnis-Nr.:		Blatt-Nr.:	Erfasser:	Datum:
			C. Barnkoth, A. Bubholz, F. Simon	30.08.16
Lage des Objektes:				
Bundesland:	Regierungsbezirk:	Landkreis:	Gemeinde:	Gemarkung:
Thüringen		Gotha/Ilmkreis / Schmalkalden-M.	Gräfenroda	
Blatt TK 25:		Rechtswert:	Hochwert:	
5230- Oberhof				
Objekteigenschaften:				
Kartierschlüssel-Code:		Größe (L/B/H):	Umgebung:	
Formtyp und Gruppierung:				
Objektgruppe				
Kurzbeschreibung des Objektes:				
Gut erhaltene Grabenrelikte lassen sich zwar nur noch spärlich auffinden, an ihnen lässt sich jedoch auch heute in beeindruckender Art und Weise der Verlauf des historischen „Lütsche-Flößgrabens“ ableiten. Obwohl sich die Grabenrelikte in vergleichsweise gutem Erhaltungszustand befinden, sind sie aufgrund forstwirtschaftlicher Nutzung und Überprägung als auch durch fortlaufenden Zuwuchs einer immensen Gefährdung unterworfen.				
Objektbewertung:

Erhaltungszustand:		Gefährdung:		
mäßig		hoch		
Seltenheit:		Regionaltypik:		
hoch		selten		
Landschaftliche Erlebniswirksamkeit:				
in den noch erhaltenen Grabenrelikten hoch				
Schutz-, Pflege- und Entwicklungsmöglichkeiten:				
<i>vgl. Pflege- und Entwicklungskonzept</i>

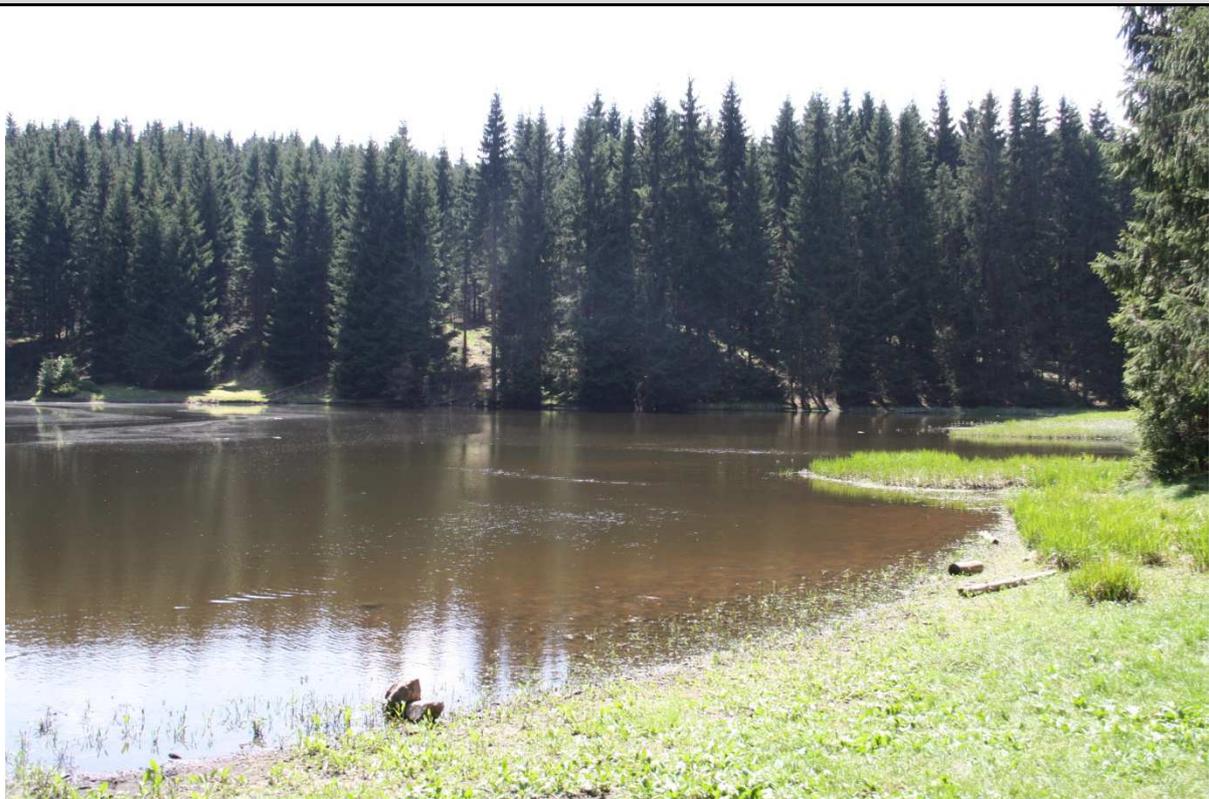
Aktuelles Foto eines Objektes

FLOßTEICHE				
Code/Verzeichnis-Nr.:		Blatt-Nr.:	Erfasser:	Datum:
			C. Barnkoth, A. Bubholz, F. Simon	30.08.16
Lage des Objektes:				
Bundesland:	Regierungsbezirk:	Landkreis:	Gemeinde:	Gemarkung:
Thüringen		Gotha/Ilmkreis/ Schmalkalden-M.	Gräfenroda	
Blatt TK 25:		Rechtswert:	Hochwert:	
5230 – Oberhof				
Objekteigenschaften:			Eigentümer:	
Kartierschlüssel-Code:		Größe (L/B/H):	Umgebung:	
Formtyp und Gruppierung:				
Objektgruppe				
Kurzbeschreibung des Objektes:				
<p>Floßteiche entstanden als künstlich angelegte Gewässer zur Gewährleistung ausreichender Wassermengen für Floßgräben und –kanäle zur Zeit der Flöße. Auch heute sind entlang des historischen Grabenverlaufs noch Floßteiche in ihrer ehemaligen Ausprägung vorhanden.</p>				
Einzelelemente der Objektgruppe oder des Objektensembles:				
Hochwert:	Rechtswert:	Volumen [m³]	Beschreibung:	
5621726,2965	4410724,2765	550	Breitenbornsteich	
5619834,7622	4412122,0559	20000	Oberer Sieglitzteich

5622674,0962	4411871,8379	7700	Langer-Grundteich	
5623892,8776	4412304,216	800	Ensebachteich	
5627243,9015	4413047,604		Mayns-Teich	
Objektbewertung:				
Erhaltungszustand:			Gefährdung:	
Abhängig vom Einzelobjekt mittelmäßig bis gut			hoch – Gefährdung vor allem durch Verlandungsprozesse	
Seltenheit:			Regionaltypik:	
Gering			Hoch

Hoch – Schaffung abwechslungsreicher Strukturen in sonst monotonem Fichtenforst

Pflege und Offenhaltung der bestehenden Gewässer zur Minimierung der Verlandungsprozesse

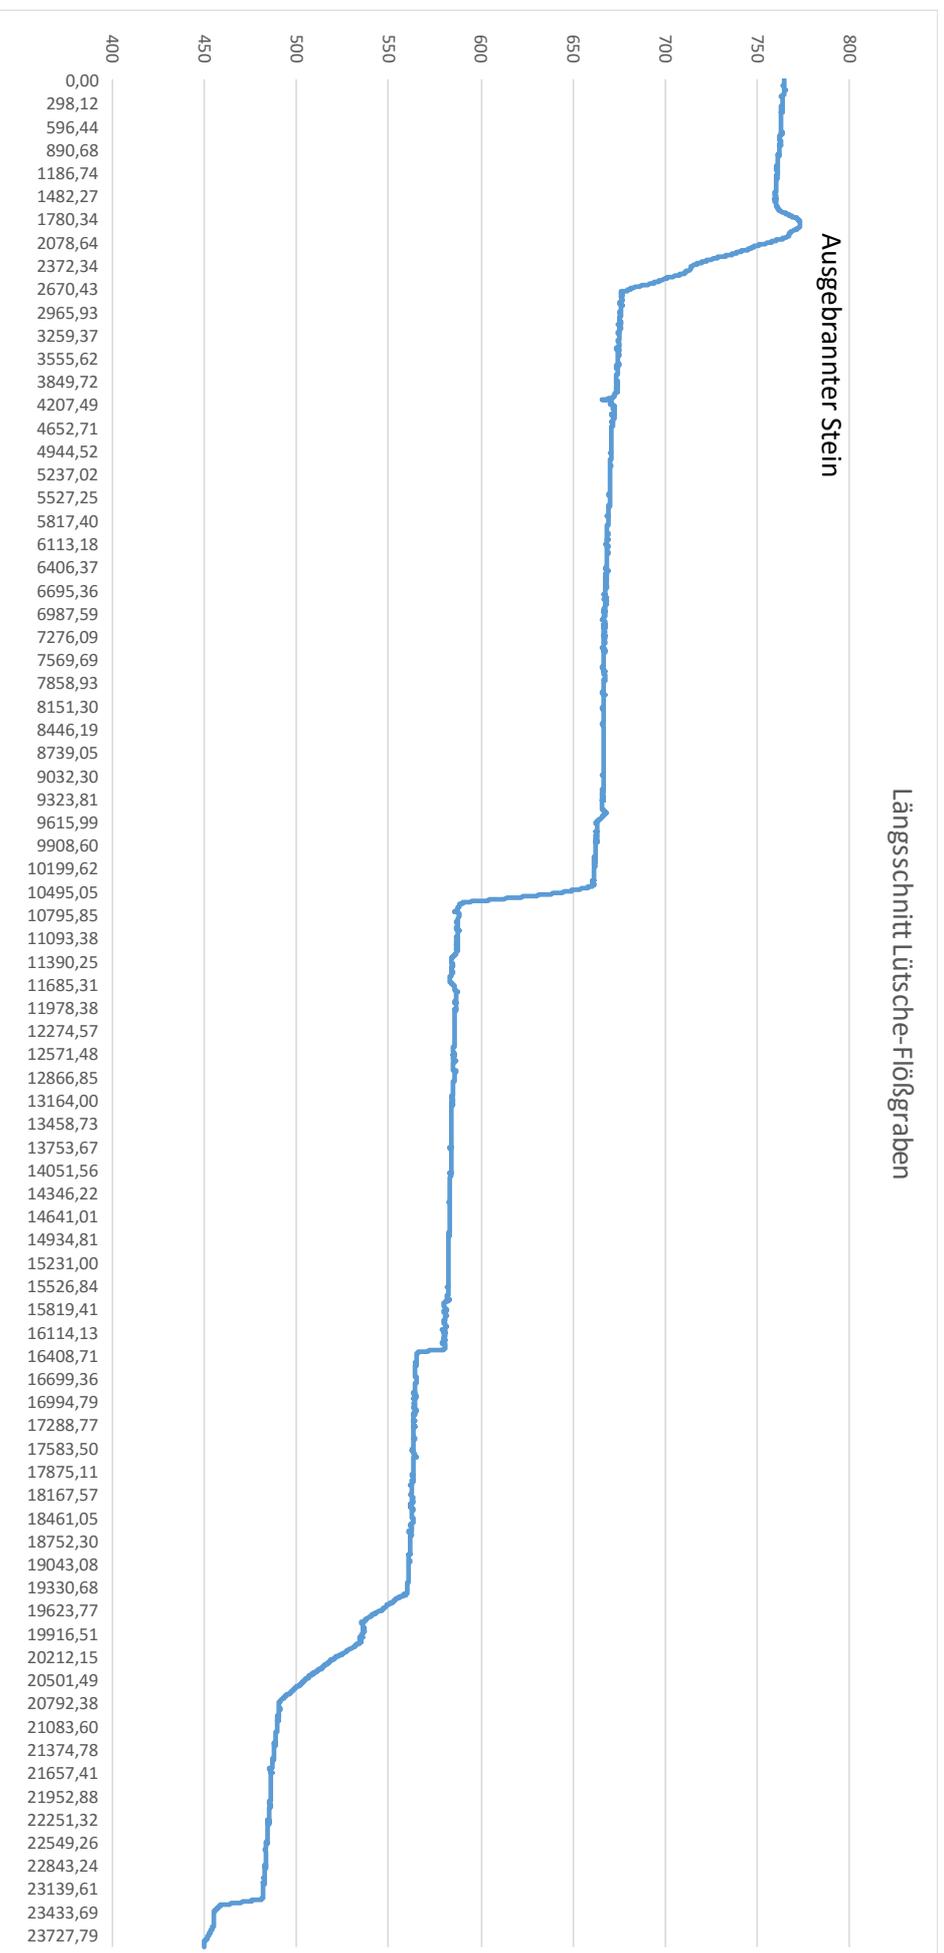
(Verlauf des historischen Grabenverlaufs ohne die Verlängerungen in den Wiesengrund & Langen Grund)

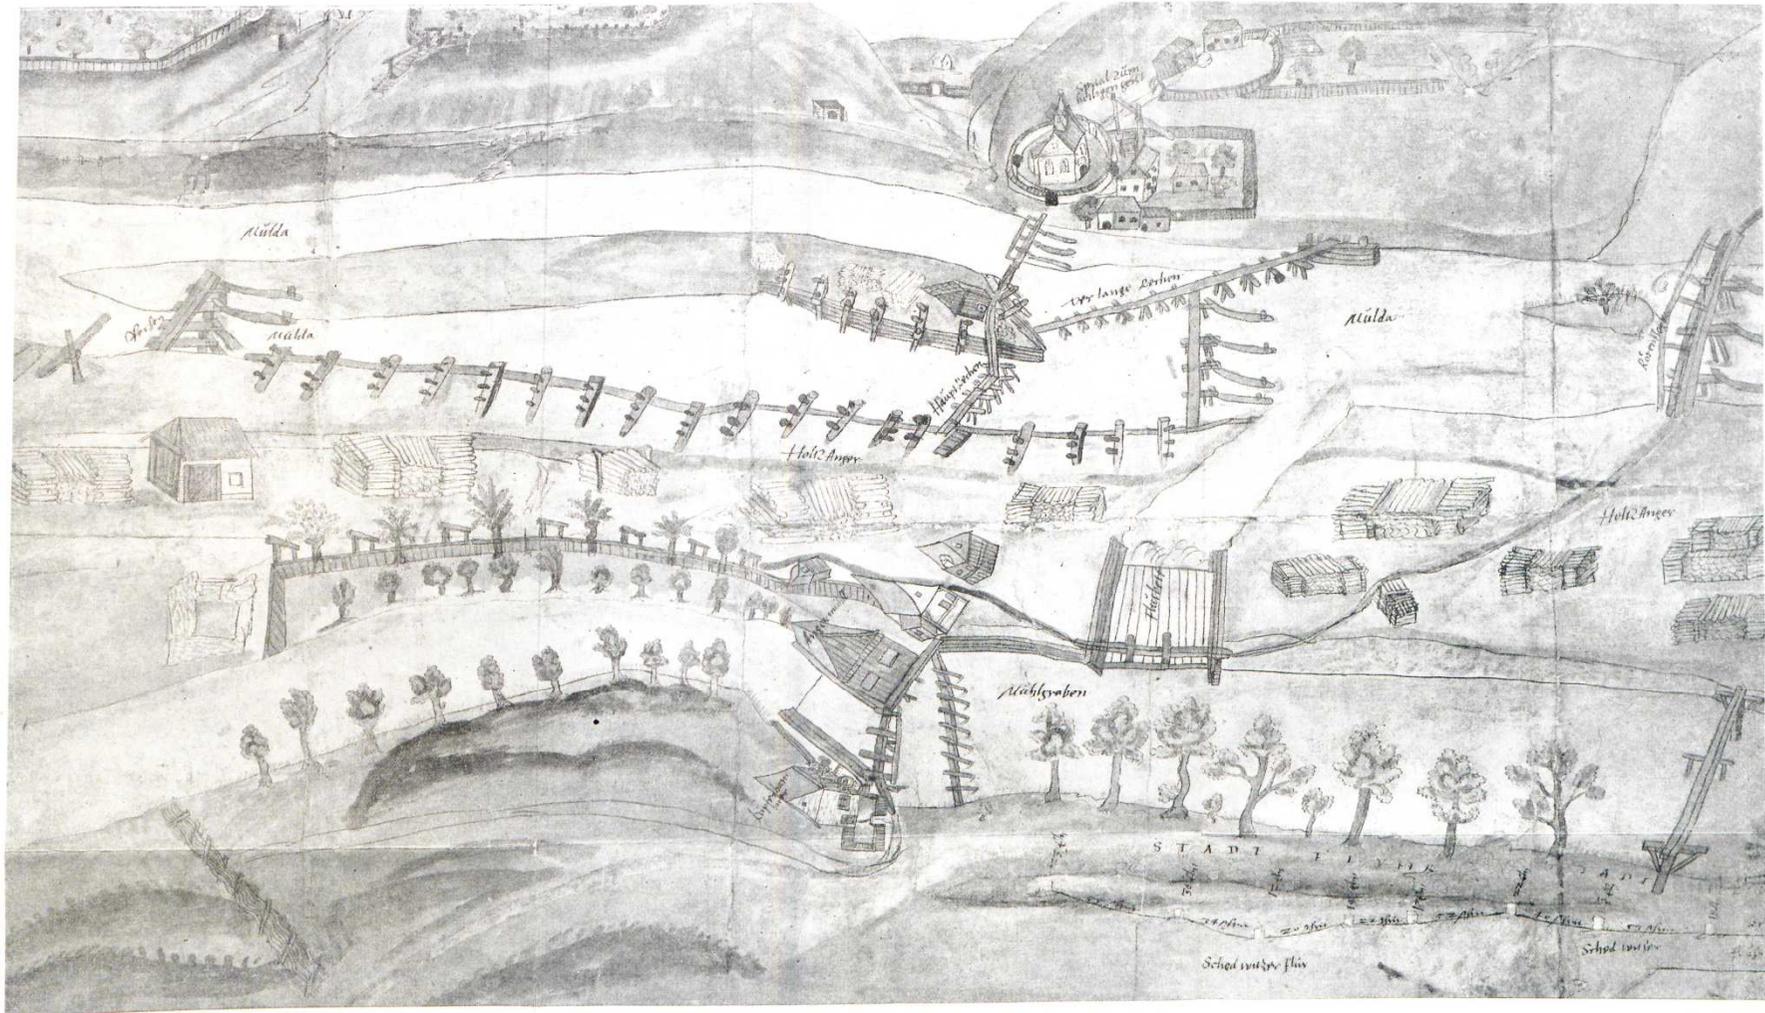
Bild 28. Der Flößholzrechen in der Mulde vor Zwickau. Ausschnitt aus der Gesamtanlage vom ‚Röhrensteg‘ bis zum Ende der ‚Recheninsel‘

Historische Flößereilandschaft in der Zwickauer Mulde.

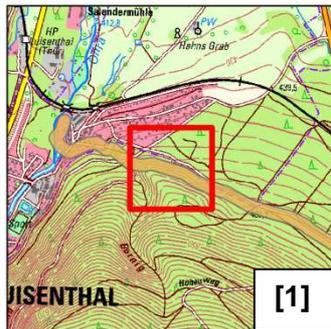
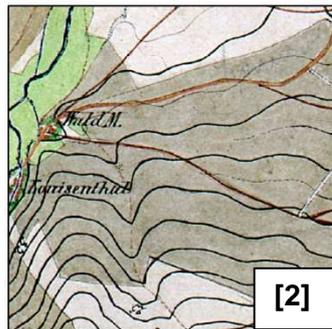
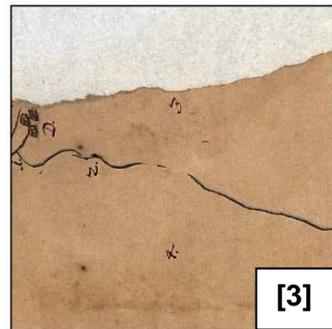
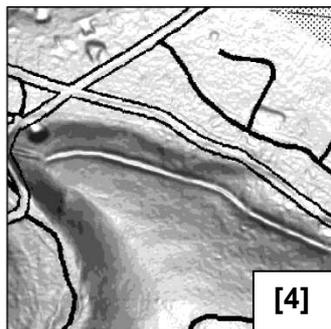
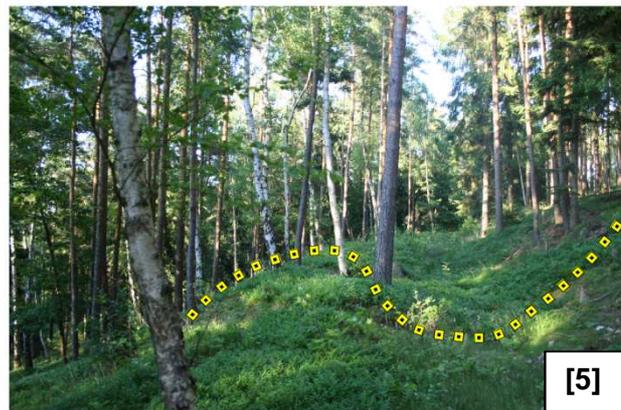
LUISENTHAL

- (1) auf der Topographischen Karte 1:25.000,
(Kartenblatt 5230 – Oberhof),**
- (2) im Preußischen Urmesstischblatt (um 1850),**
- (3) auf einer handskizzierten Karte um 1700**
- (4) im Digitalen Geländemodell (aufgelöst auf 2 m)**
- (5) im Gelände (*Bildaufnahmen Bubholz, 2016*)**
